Opis robót naprawczych na wykonanym zadaniu pn. „Rozbudowa i modernizacja oczyszczalni ścieków w miejscowości Bielsk”

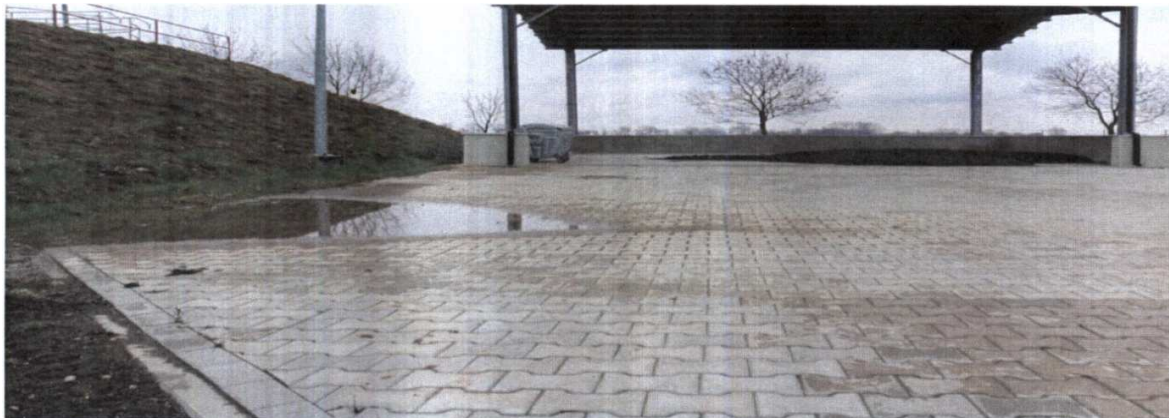
1. PLAC PRZY WIACIE NA OSAD

Na placu przy wiacie na osad, od strony skarpy reaktora zbiera się woda opadowa. Na skutek czego powierzchnia kostki w narożu placu delikatnie się zapadła.

Należy zapadniętą powierzchnię kostki przełożyć. Natomiast od strony skarpy wykonać, wzdłuż obrzeża kostki i skarpy z odprowadzeniem na zewnątrz odwodnienie liniowe $L=23,5\text{mb}$

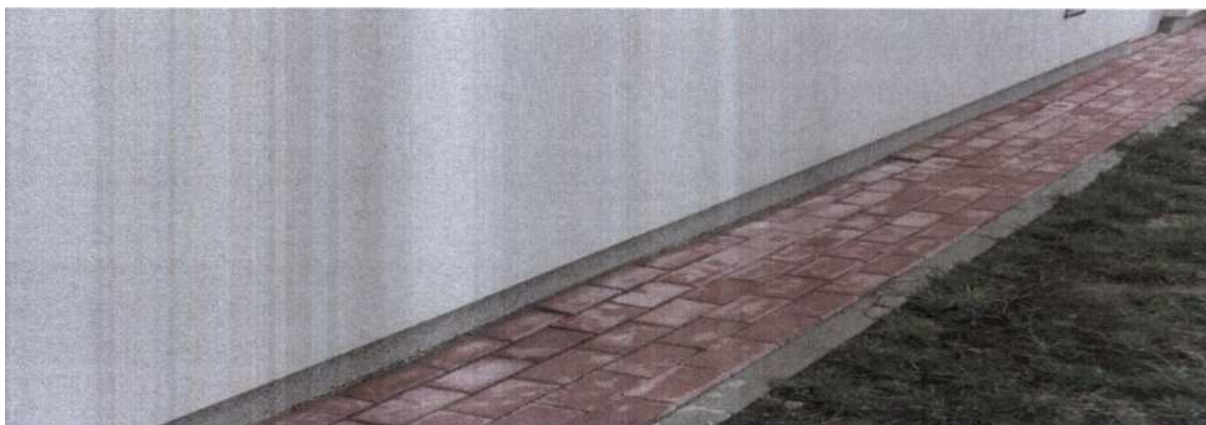
2. OPASKA BUDYNKU OD STRONY ROZDZIELNI

Opaska budynku od strony rozdzielni zapadła się. Pole powierzchni: $L=7\text{m}$, $S=0.5\text{m}$ $P=3,5\text{m}^2$

Należy przełożyć opaskę z kostki brukowej przy wejściu do pomieszczenia rozdzielni.

Powierzchnia całkowita do przełożenia $P=3,5 \text{ m}^2$. $L=7\text{m}$, $s=0.5 \text{ m}$

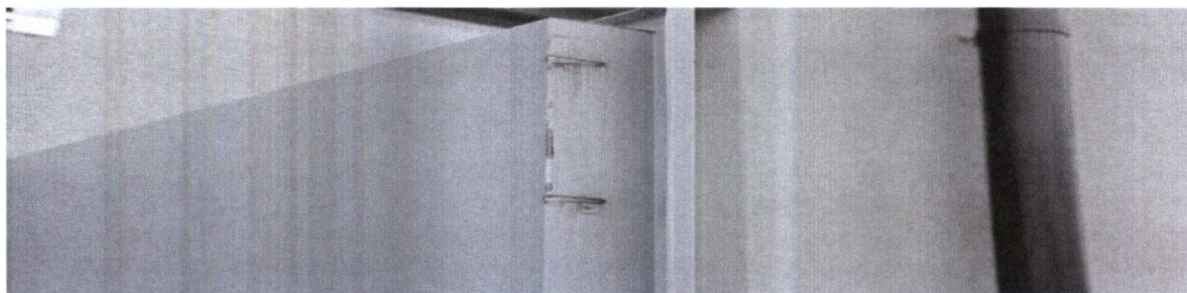
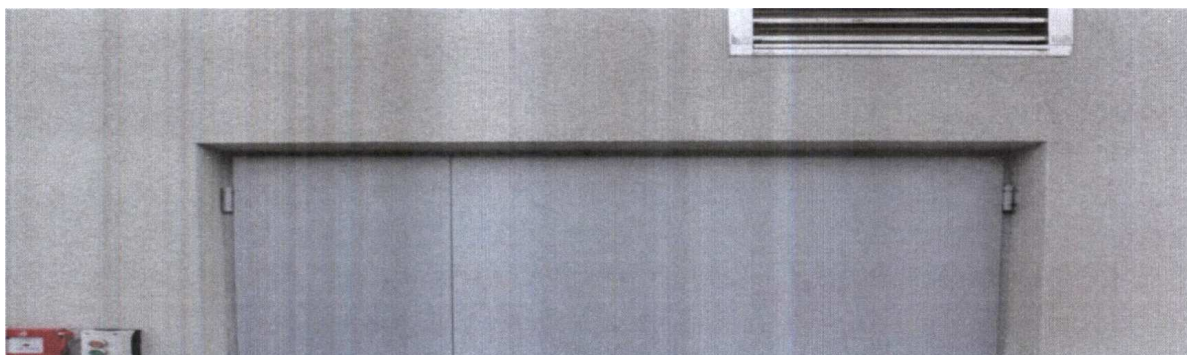
1. STOLARKA DRZWIOWA

Drzwi stalowe wejściowe zewnętrzne do pomieszczeń technologicznych posiadają usterki oraz trwałe uszkodzenia:

- nie domykanie się drzwi,
- zamykanie i otwieranie wymaga użycia sporego wysiłku
- odkształcone i uszkodzone profile ościeżnic,
- we framugach skrzydeł głębokie wytarcia i zarysowania,
- w drzwiach dwuskrzydłowych widoczne w płaszczyźnie zukosowanie futryn. Brak prawidłowego zlicowania się górnej krawędzi obu skrzydeł po zamknięciu. Charakterystyczna cecha dla nieprawidłowego wypoziomowania drzwi lub na skutek osiadania budynku (szczególnie widoczny od strony zewnętrznej),
- profil skrzydła drzwiowego do pomieszczenia sito-piaskownika w dolnej części złamany,
- brak kratki lub otworów wentylacyjnych w dolnej części ościeży,
- brak uszczelek amortyzujących zamknięcie

Najprawdopodobniej przyczyną takiego stanu rzeczy jest brak fachowego i nieprawidłowego montażu oraz samoistne osiadanie budynku.

W związku z powyższym stwierdza się, iż koszt naprawy będzie znaczący i może nie przynieść pożądanego efektu. Ze względu na to, że drzwi stanowią element podstawowego ciągu komunikacji proponuje się wstawienie nowej stolarki drzwiowej.

Reasumując, proponuje się zastosowanie drzwi aluminiowych jednoskrzydłowych w ilości szt. 2 i dwuskrzydłowych w ilości szt.3 .Wszystkie z wypełnieniem w górnej części w postaci zestawu szybowego w dolnej panelu aluminiowego. Wyposażone w samozamykacze. Wymiary, kolor oraz funkcję proponuje się analogicznie do istniejących na obiekcie.

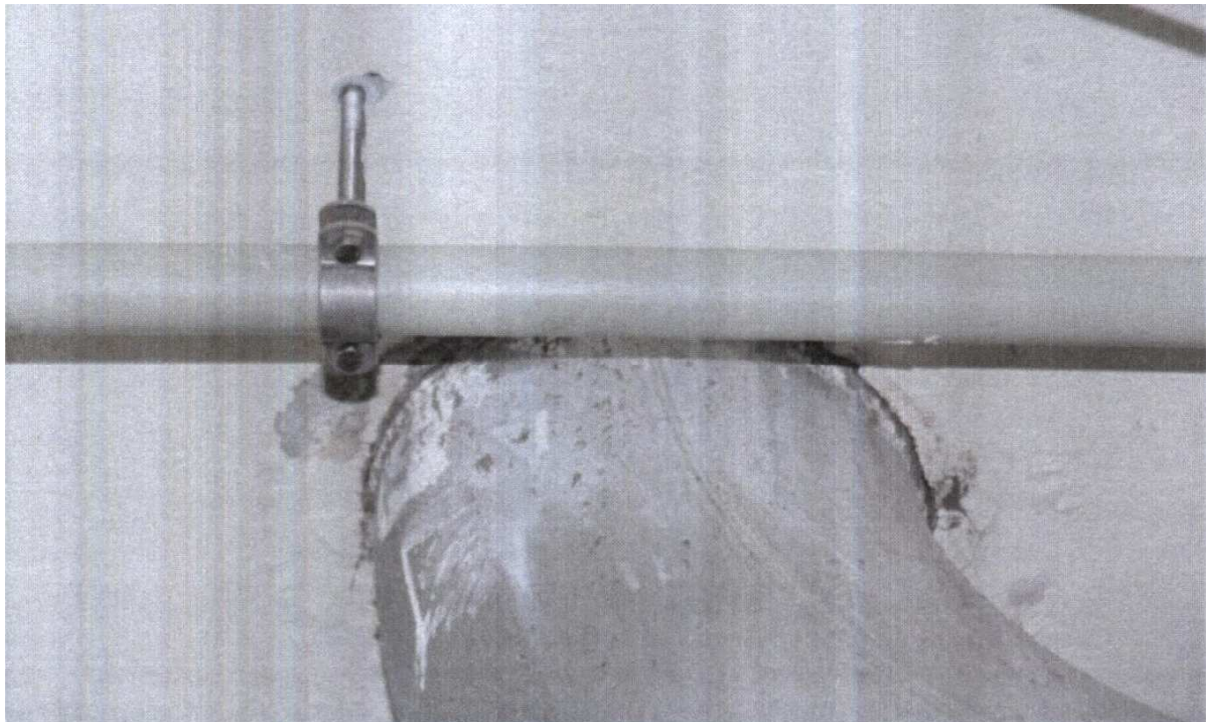
2. ZACIEKI NA STROPIE

Na suficie w pomieszczeniach technologicznych, w miejscach przejść technologicznych przez strop (dotyczy zarówno rurociągów ścieków jak również wentylacji oraz instalacji kablowych) pojawiły się rozległe zacieki oraz zagrzybienia. Miejsca te posiadają nieregularny kształt oraz różny stopień degradacji powierzchni sufitu. Widoczne są miejsca gdzie penetracja wilgoci jest powierzchniowa i ujawnia się to odpadającymi fragmentami struktury farby, złuszczeniem, pęcherzami farby i delikatnymi przebarwieniami. Większy problem stanowi fakt, iż widoczne są również miejsca gdzie degradacja jest bardziej postępująca a wilgoć weszła głęboko w struktury tynku i betonu. Widoczne są w tych miejscach kruszące się kawałki tynku, mocne przebarwienia oraz charakterystyczne dla zagrzybienia ciemne przebarwienia. Należy pamiętać, iż każdy element rurociągu z uwagi na swoją pracę, ze względu na przepływające medium oraz zastosowany materiał, jest poddawany różnym działaniom: drganiom, mikro przemieszczeniom, rozszerzalności liniowej termicznej.

Bezpośrednią przyczyną zacieków na stropie jest brak, na etapie realizacji inwestycji, zastosowania odpowiednich technologii montażu przejść rurociągów przez strop budynku. Woda gromadzi się na posadzce w górnym pomieszczeniu technologicznym na skutek bądź zmywania posadzki, bądź prac technologicznych gdzie przedostaje się ściek. Penetrująca woda przedostaje się wzdłuż rurociągu a dokładnie w mikro przestrzeni pomiędzy rurą a bezpośrednią strukturą materiału stropu (beton).

- oczyścić ze starej struktury farbę i nalot
- oczyścić powstałe ubytki struktury tynku
- odgrzybić preparatami technologicznymi powierzchni struktury tynku
- oczyścić przestrzeń pomiędzy rurą a betonem

- jeżeli rura nie posiadała przejścia przez strop należy odkuć przestrzeń pomiędzy rurą a strukturą betonu o szerokości 30mm na głębokość 100 mm i oczyścić otrzymaną powierzchnię
- w większych szczelinach zastosować izolacji w systemie np. STOPAQ
- w mniejszych szczelinach zastosować izolację w systemie np. SIKAFLEX PRO 3W
- zamknąć strukturę izolacji
- uzupełnić tynk
- zabezpieczyć poprzez malowanie nawierzchniowe

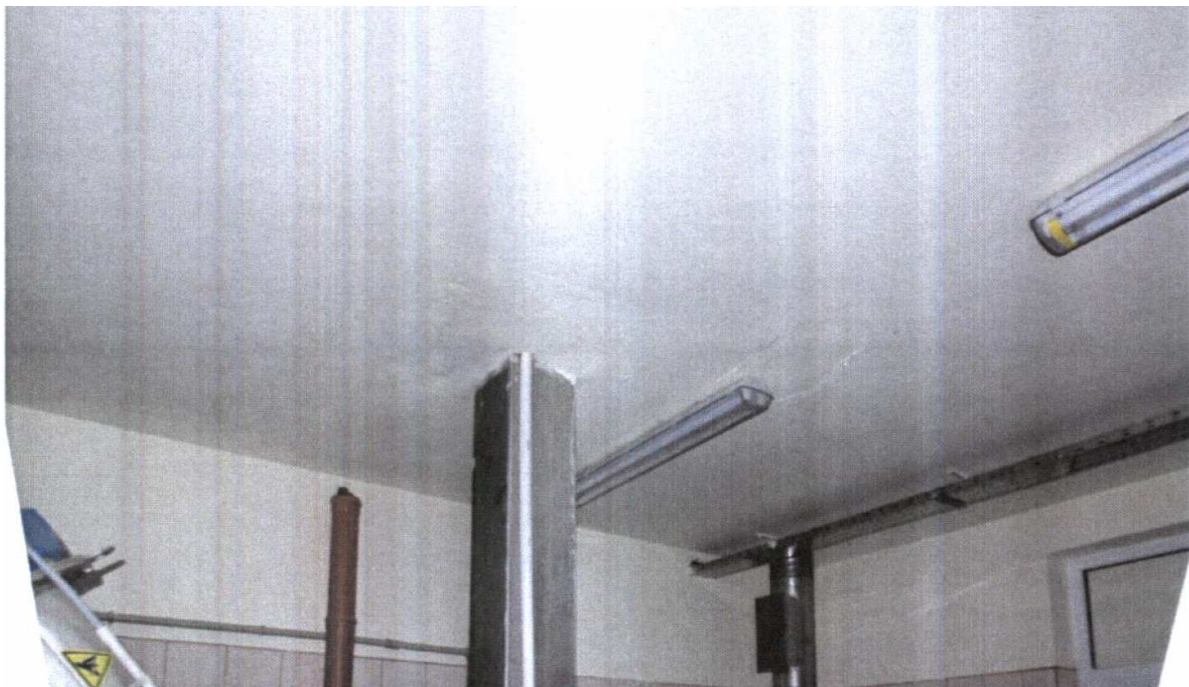
3. **MALOWANIE POMIESZCZENIA SITOPIASKOWNIKA**

Na suficie w pomieszczeniu widoczne zacieki.

Należy dwukrotnie przemaalować pomieszczenie. Do malowania należy wykorzystać specjalnie przeznaczone do tego typu pomieszczeń farby zmywalne.

Całkowita powierzchnia malowania ok. 42 m²

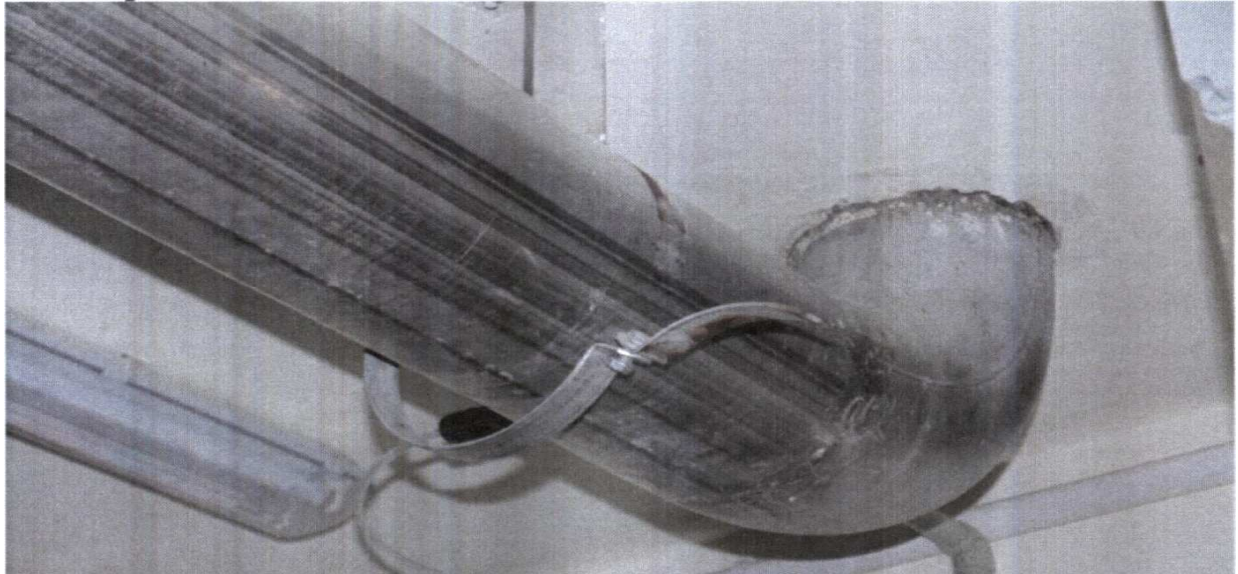
4. **UZUPEŁNIENIE I NAPRAWA OBEJMY W POMIESZCZENIU SITO-PIASKOWNIKA**

STAN ISTNIEJĄCY Uszkodzone obejmy.

Należy uzupełnić i naprawić obejmy ze stali wraz ze wspornikami i elementami mocującymi do stropu.

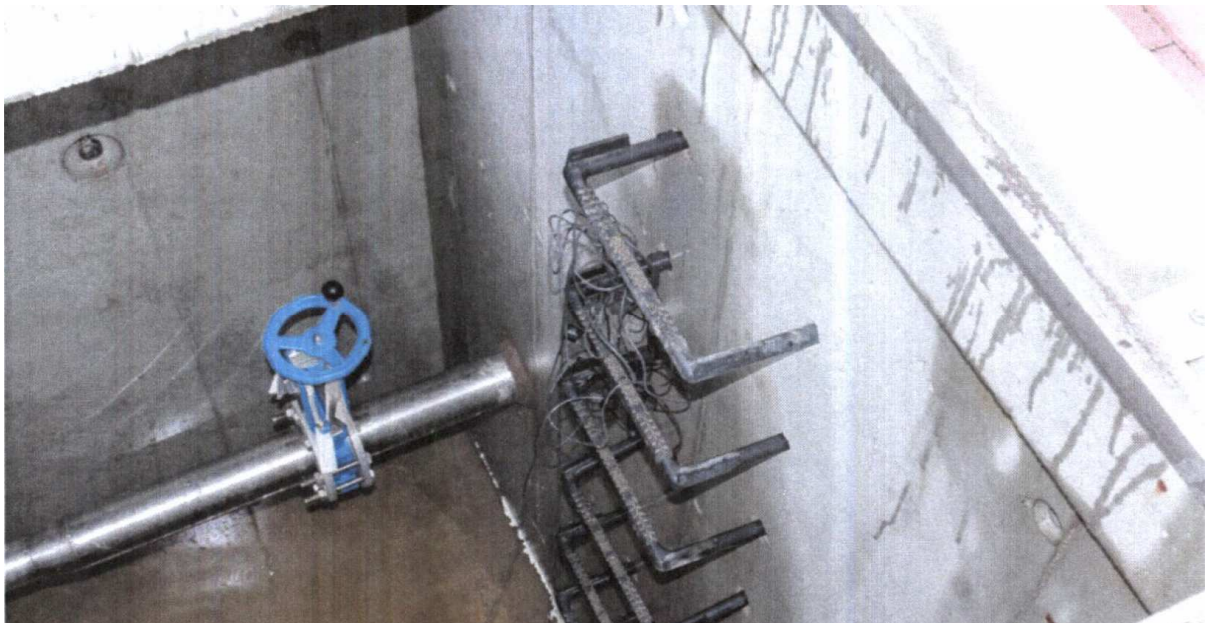
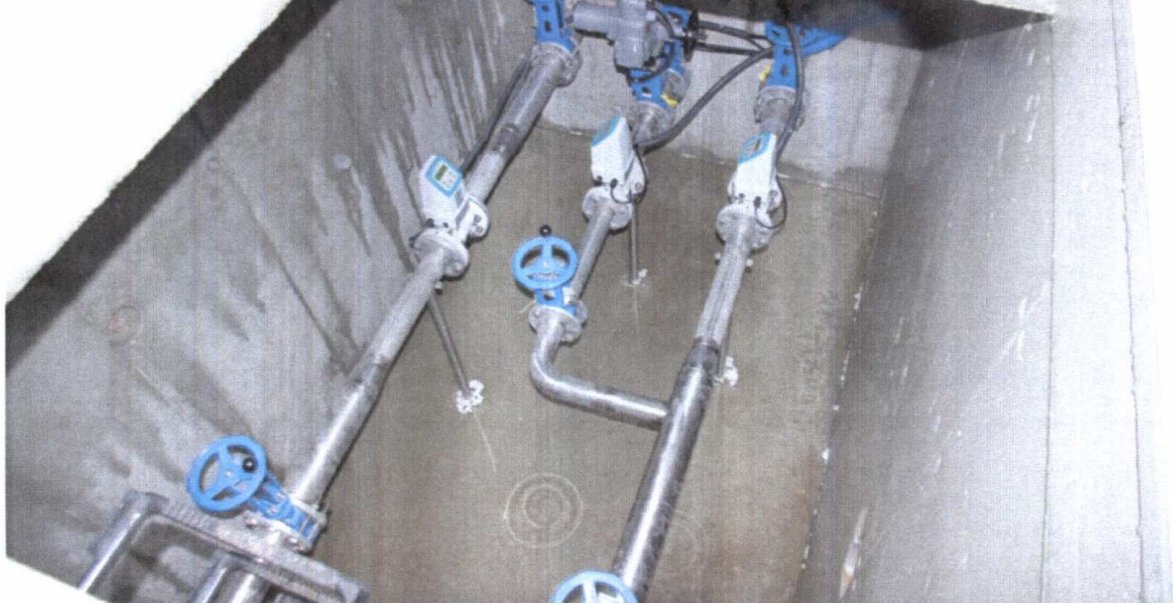
III. KOMORA POMIAROWA OSADU RECYRKULOWANEGO

W komorze pomiarowej zauważalne jest zjawisko nadmiernego zbierania się wody na dnie. W szczególności przybiera ona na sile w o kresach intensywnych opadów i roztopów wiosennych. Na zdjęciach widoczne jest również skraplanie się wody po ściankach komory. Proces ten jest skutkiem braku odpowiedniej wentylacji.

W celu ograniczenia infiltracji wody powierzchniowej proponuje się wymianę zwykłej klapy zamykającej na właz szczelny podwyższony H=300 mm z zamknięciem wyposażony w sprężynę gazową. Takie rozwiązanie pozwala zachować szczelność, posiada łatwiejszą obsługę szczególnie w okresie zimowy oraz lepszą funkcjonalność (łatwiejsze zamykanie i otwieranie poprzez zastosowanie sprężyny gazowej).

Należy wykonać dodatkową wentylację nawiewno-wywiewną. A gromadzącą się wodę z posadzki odprowadzić na zewnątrz za pomocą przygotowanego rurociągu, zabudowanego w skarpie.
