Opis robót naprawczych na wykonanym zadaniu pn.

„Rozbudowa i modernizacja oczyszczalni ścieków w miejscowości Bielsk” w zakresie robót drogowych i budowlanych oraz wykonanie nowego systemu sterowania technologii oczyszczalni ścieków – Część II

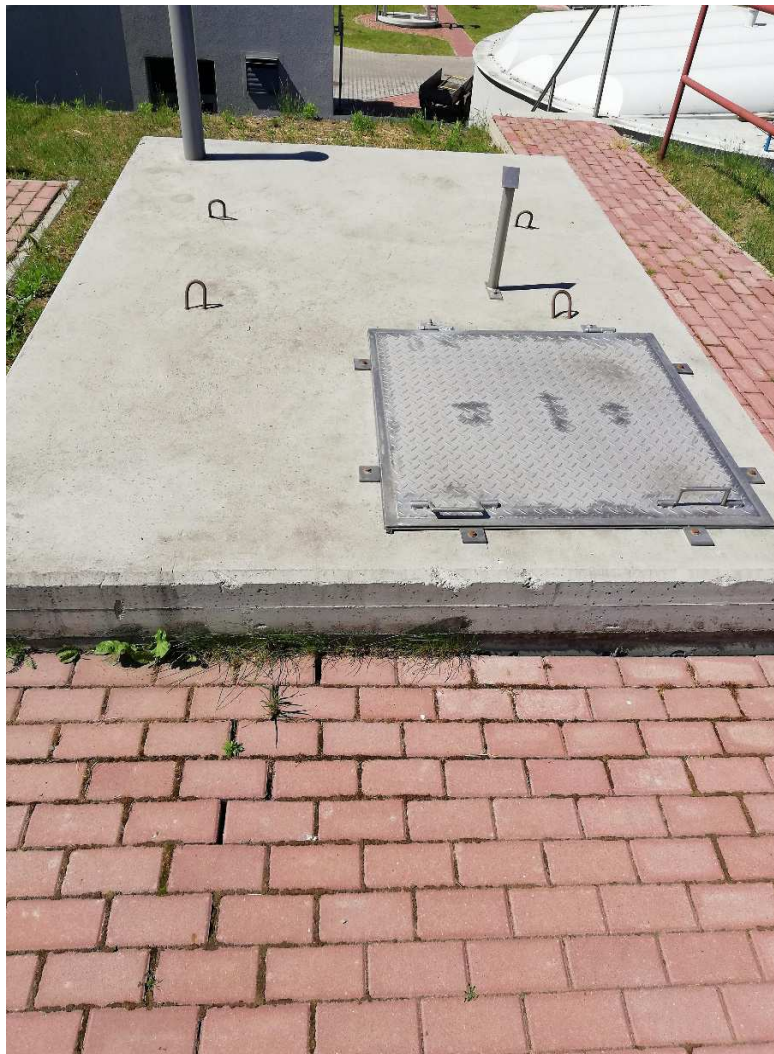
1. Wykonanie prawidłowego odwodnienia drugiej komory pomiarowej.

W komorze pomiarowej zauważalne jest zjawisko nadmiernego zbierania się wody na dnie. W szczególności przybiera ona na sile w o kresach intensywnych opadów i roztopów wiosennych. Na zdjęciach widoczne jest również skraplanie się wody po ściankach komory. Proces ten jest skutkiem braku odpowiedniej wentylacji.

Należy wykonać dodatkową wentylację nawiewno-wywiewną. A gromadzącą się wodę z posadzki odprowadzić na zewnątrz za pomocą przygotowanego rurociągu, zabudowanego w skarpie.
